1. 概要

本資料は、TE3310 の JPEG 画像の単発取得に関する不具合内容と対策案について記載いたします。

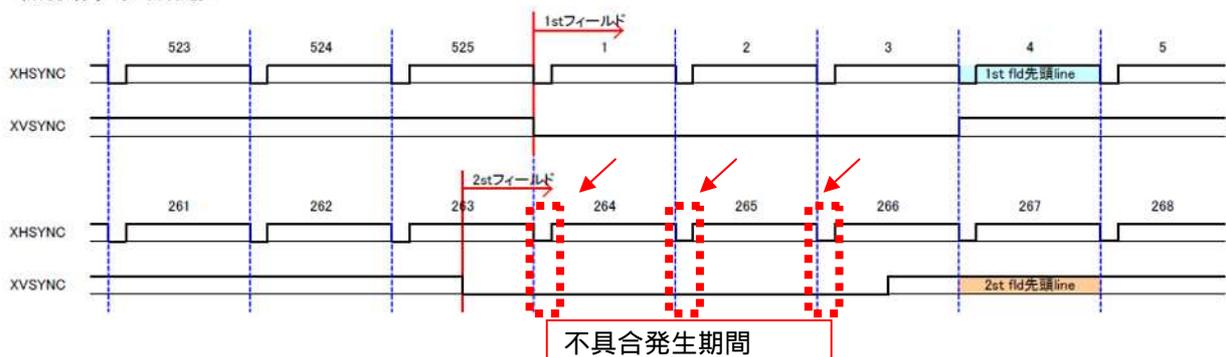
<NTSC インターレース 60Hz>

以下に示すタイミング図中の赤破線で示される期間、つまり 2nd フィールドで XHSYNC 端子入力と XVSYNC 端子入力が共に L の期間に JPEG 画像単発取得 (GO レジスタに 0x2 の書き込み) を起動した場合、TE3310 の JPEG 画像取得動作がデッドロック (JPEG エンコード処理が一切行われない動作) し、処理完了しない不具合が発生いたします。但し、この間レジスタアクセスは可能です。また、ソフトウェアリセットまたはハードウェアリセットにて復帰することが可能です。

以下のレジスタ設定と下図に示すタイミングの 2 つの条件が満足する場合、本不具合が発生いたします。

以下タイミング図は例として NTSC 入力の場合を記載いたします。

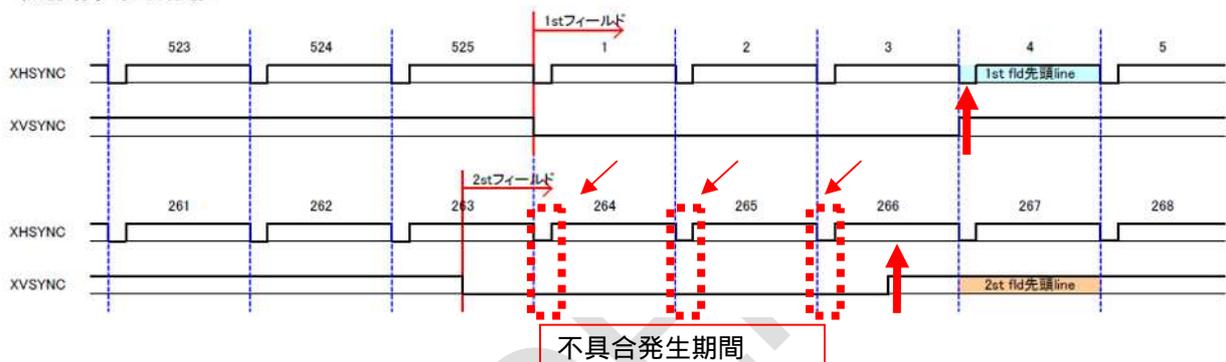
<NTSC インターレース 60Hz>

以下タイミング図は例として NTSC 入力の場合を記載いたします。

不具合発生期間(2nd フィールドで XHSYNC 端子入力と XVSYNC 端子入力が共に L の期間)を避け、単発取得起動することで不具合の発生を回避することができます。XVSYNC 信号の立上りエッジを契機に、片フィールド時間以内に単発処理取得を起動していただく方法がございます。XVSYNC 信号をマイコンの割り込みとしていただく必要がありますので、基板配線の追加とソフトウェアの変更が必要となります。

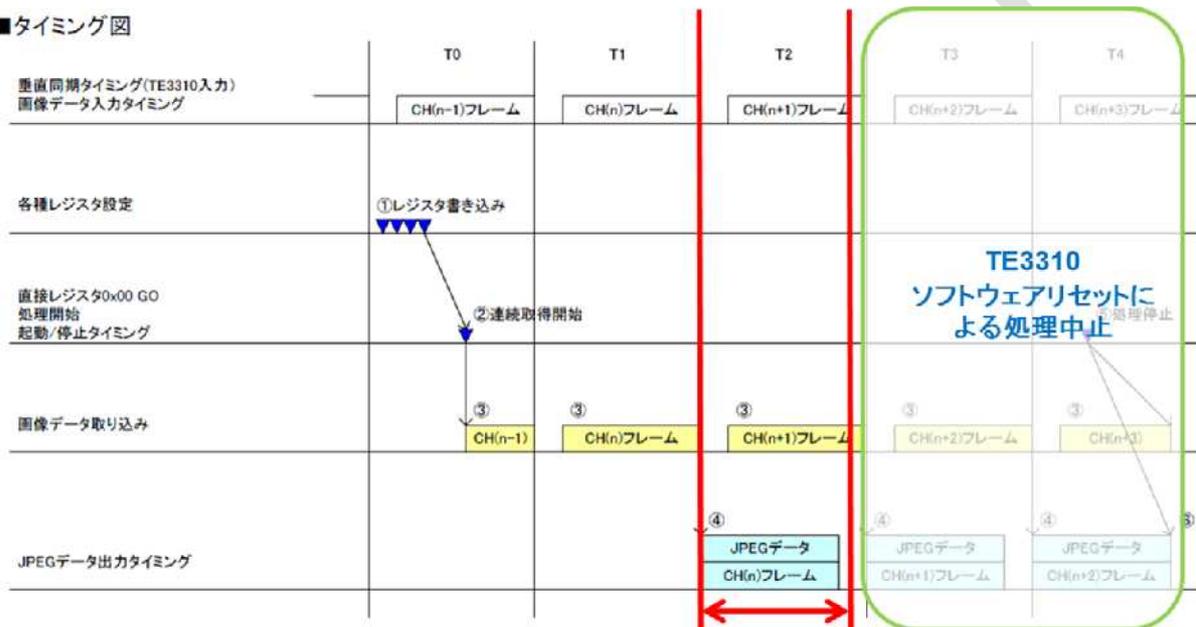
■タイミング図

TE3310 が最初に出力する 1 フレーム目 (JPEG データ) を上図中の赤 で示す 1 フレーム時間以内に読み出すことを推奨いたします。2 フレーム目の JPEG エンコードが開始されますと TE3310 の内部 FIFO 内に格納された 1 フレーム目と 2 フレーム目のデータが連結されることになり、単発の画像取得になりません。この場合、マイコンにて 1 フレーム目と 2 フレーム目の境界をデータ列から判断する処理が必要となり、マイコン処理が重くなることが予測されます。JPEG データ読出し時間は、マイコンのリード速度による滞りがない場合、約 8ms 程度 (NTSC の場合) となります。

連続取得モード (GO レジスタに 0x1 の書き込み) を使用して単発の画像取得を行う方法を以下に示します。TE3310 は、連続で JPEG データを作成いたしますので、出力される最初の JPEG データをマイコンで有効データとしていただく処理が必要となります。
